# 浙江省椒江绿色药都小镇 原台州市信友医药化工有 限公司地块环境详细 调查报告

编制单位：浙江环安环保工程有限公司

编制时间：二〇二〇年七月

项目名称：浙江省椒江绿色药都小镇土壤工程（场地环境调查与  
风险评估）项目（原台州市信友医药化工有限公司地  
块）

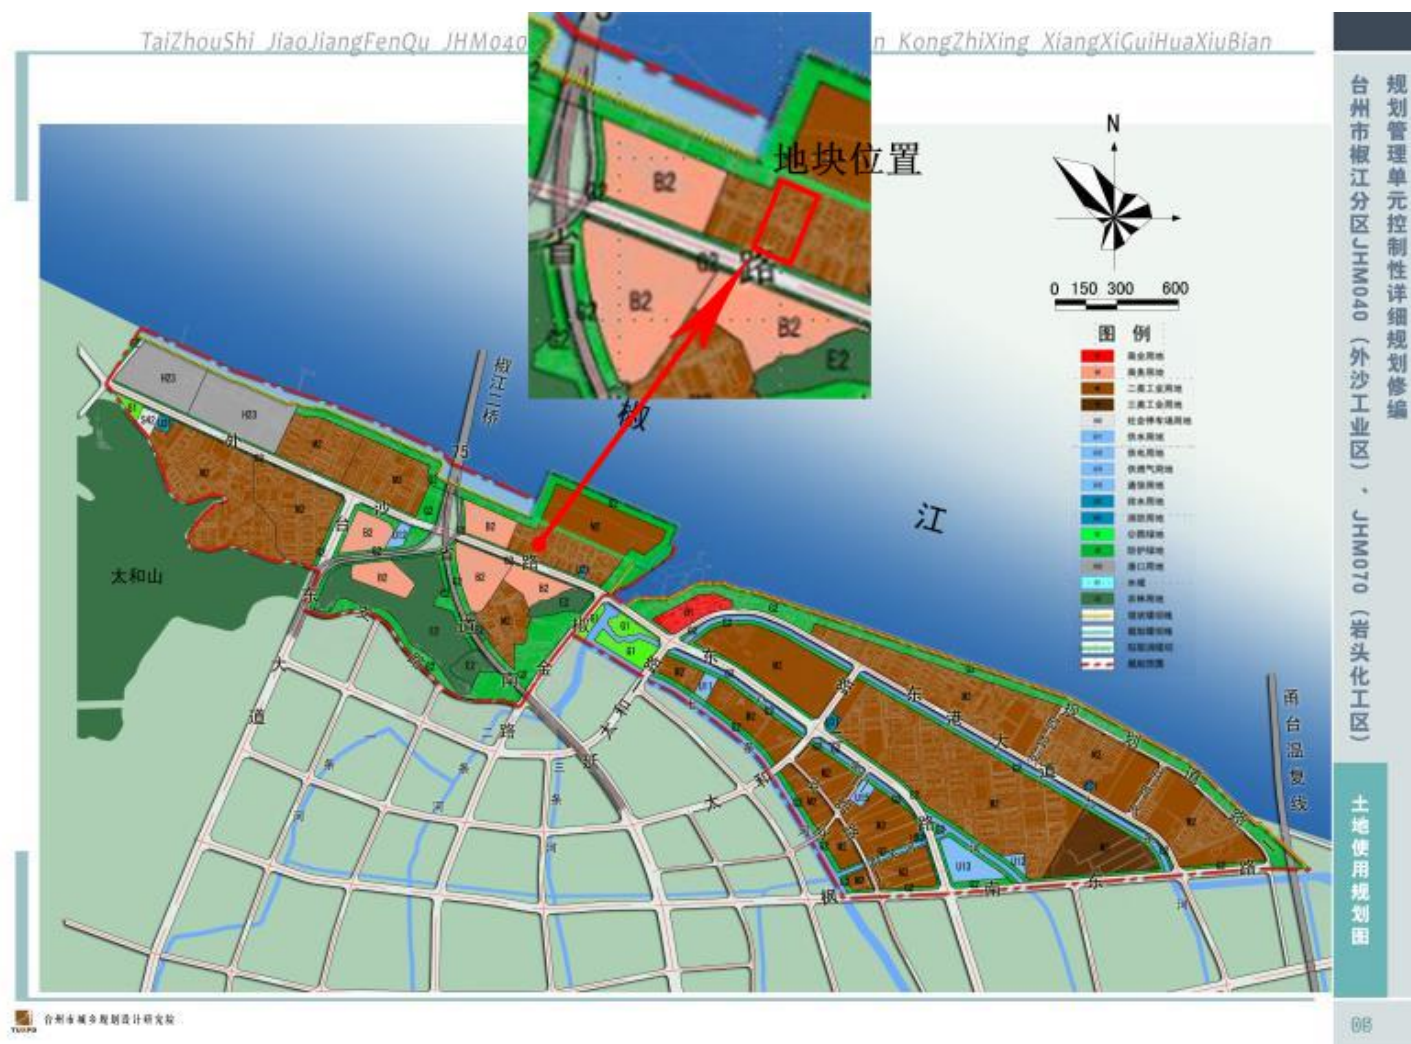
图 2.3-1 地块规划图

根据《台州市椒江区 JHM040（外沙工业区）、JHM070（岩头化工区）规划管理单元控制性详细规划修编》，本地块未来规划用途为二类工业用地，即“二类用地”。场地未来规划图如图 2.3-1 所示。
